Surveillance des eaux de source contre la contamination au kérosène

MS1200-01-SYS - Version standard, 4-20 mA

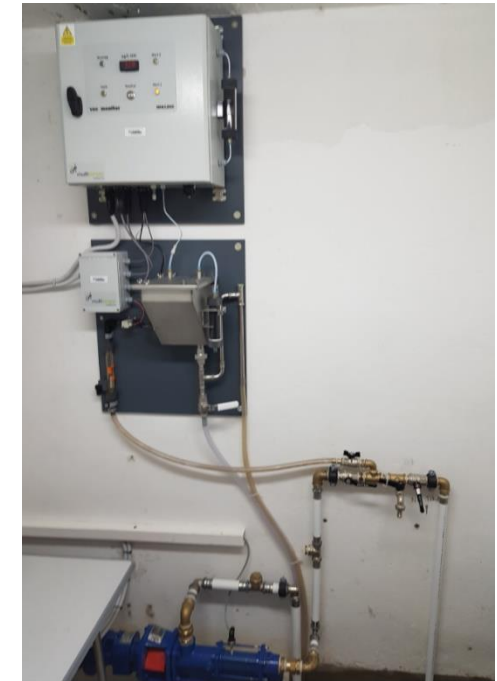
Une photo de l'unité installée dans la dépendance.
