Surveillance de l'alimentation du réservoir contre la contamination par les hydrocarbures

Surveillance d'un cours d'eau rural alimentant un petit réservoir afin de détecter la contamination provenant de fermes ou d'usines agroalimentaire.

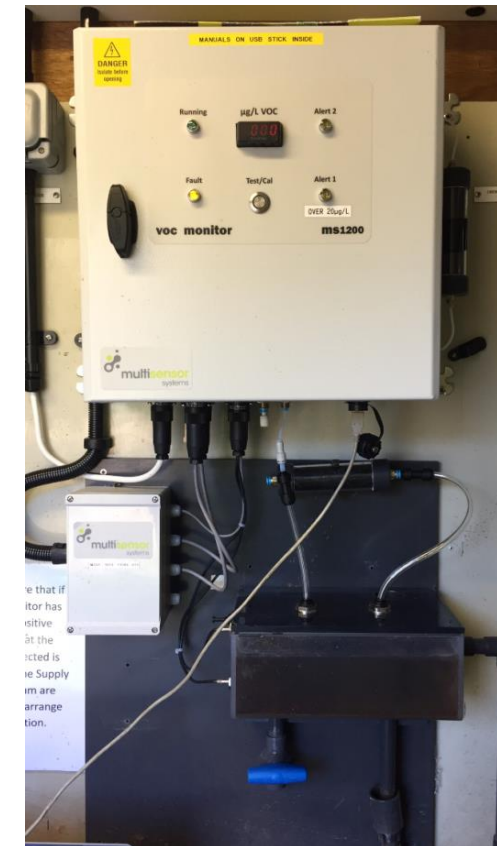
Photo de l'unité installée dans une dépendance. L'unité contrôle dispose d'une vanne d'écluse qui détourne le débit du réservoir en cas de contamination.

L'appareil est installé dans une dépendance et alimenté par une pompe également utilisée avec d'autres appareils. L'eau est analysée pour les hydrocarbures et les COV toutes les 15 minutes et, en cas d'augmentation du niveau, l'appareil ferme la vanne via les relais d'alerte, détournant l'eau contaminée jusqu'à ce que l'événement soit passé.
