Surveillance d'un forage pour détecter contamination des carburants

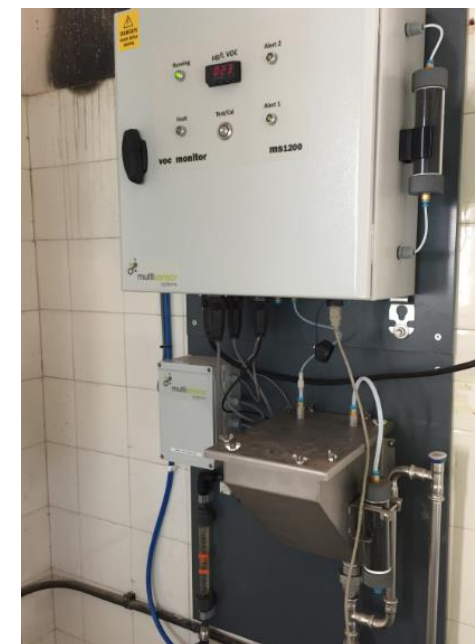
Photo de l'unité installée dans une dépendance à côté du forage.
